SÉCURITÉ AÉRIENNE — NOUVELLES

Rapport d'accident majeur : un vol VFR en IMC tue sept personnes

Collision avec une tour météorologique...

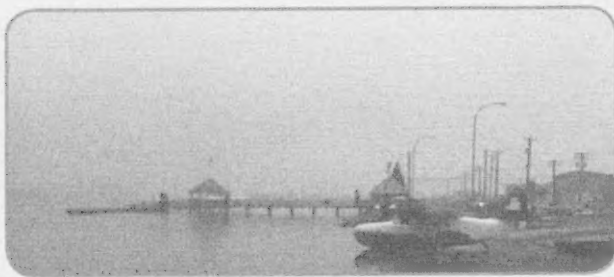
Photo 1. Vue du Grumman Goose qui descend dans la rivière pour décoller le jour de l'accident. (Cette photo est une courtoisie de M. Rich Malone, qu'il a prise à l'aide de son téléphone cellulaire)

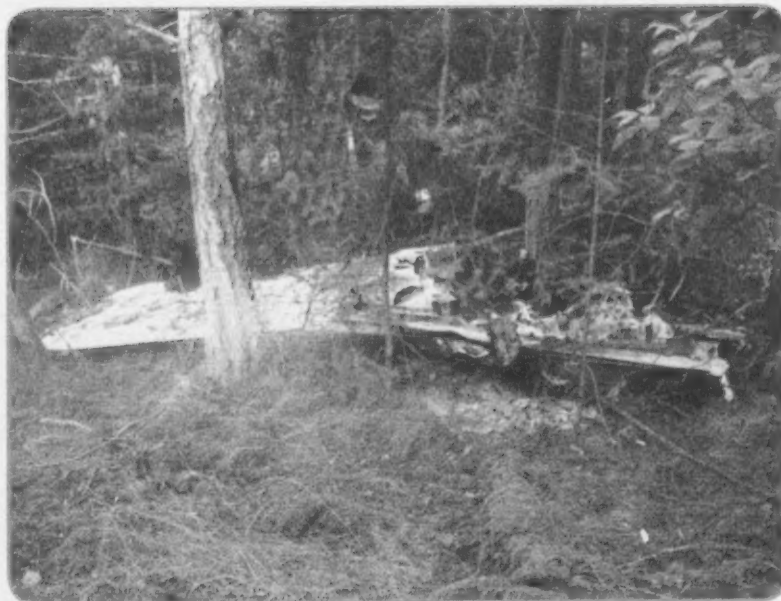
Les dommages à l'avion et les traces relevées sur les arbres après l'accident révèlent la vitesse et l'assiette de l'avion immédiatement avant l'impact. La longue trouée rectiligne et ascendante dans les arbres faite par l'avion, et les dommages très importants à ces arbres et à l'avion indiquent que la vitesse de l'avion était relativement élevée et que l'avion était en montée rapide avant la collision avec le relief. Les dommages très importants relevés sur toutes les pales des hélices indiquent que les moteurs tournaient à haut régime. Cette combinaison indique que le pilote a réagi en voyant le sol quelques secondes avant l'impact et a tiré sur le manche pour amorcer une montée rapide. Cependant, cette manœuvre a été entreprise trop tard pour éviter le relief en pente ascendante droit devant.

Un enquêteur du BST examine l'épave du Grumman Goose.

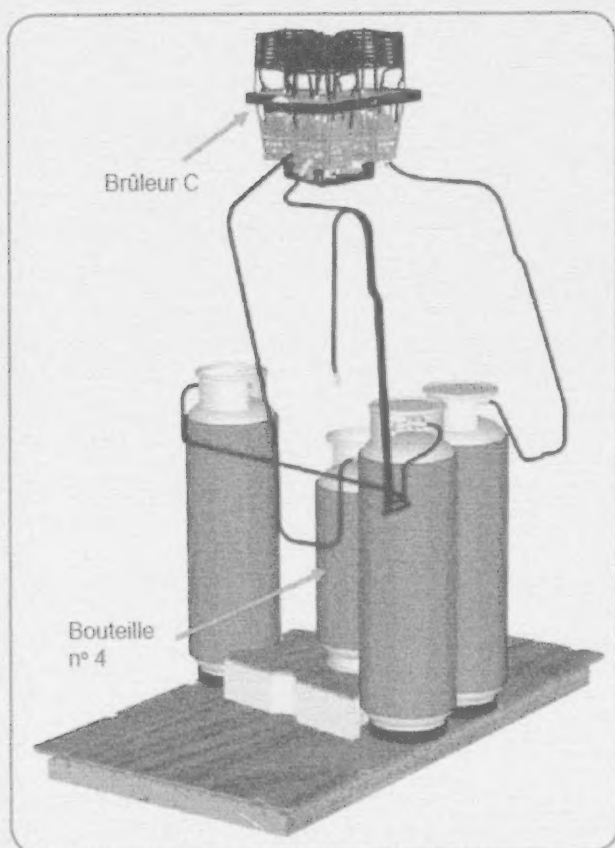
Configuration modifiée du S77A

le cadre de la définition de type de l'aéronef. Il avait également installé dans la nacelle une quatrième bouteille de 15 gal, modification qui n'avait pas été approuvée par le constructeur dans le cadre de la définition de type ni par TC. L'exploitant n'a produit aucune documentation attestant que cette installation avait été effectuée ou approuvée par un technicien d'entretien d'aéronefs (TEA). L'aérostier avait institué une pratique consistant à utiliser une bouteille portable auxiliaire de 10 gal pour le gonflage initial de l'enveloppe à l'air chaud. Cette bouteille n'était pas installée à demeure, mais elle était placée dans la nacelle pour le gonflage à l'air chaud et retirée de la nacelle, une fois complètement vidée de son propane. Le constructeur n'était pas au courant de cette pratique.

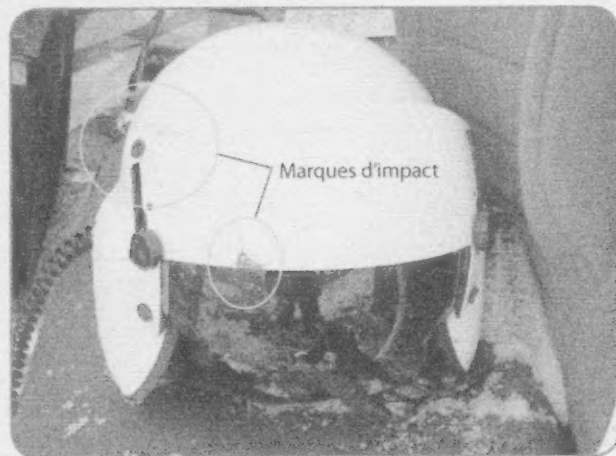
L'autre pilote portait un casque et il n'a pas subi de blessures à la tête; des marques sur le casque montrent qu'il y a eu contact avec la structure de l'hélicoptère pendant l'impact.

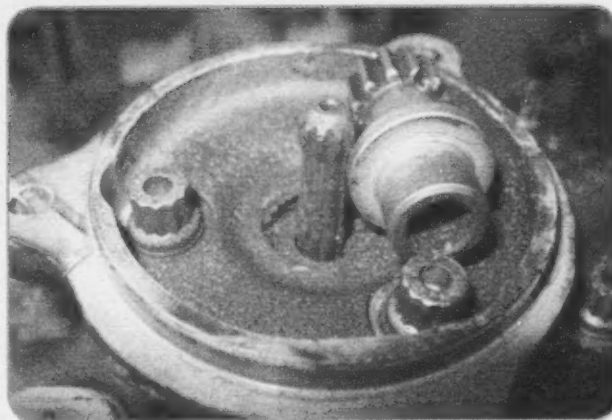
L'état général de l'avion, l'état des circuits carburant, le dépassement de l'intervalle de révision du moteur et les éléments d'inspection omis montraient que la maintenance

Cannelures d'entraînement du moteur gauche et accouplement

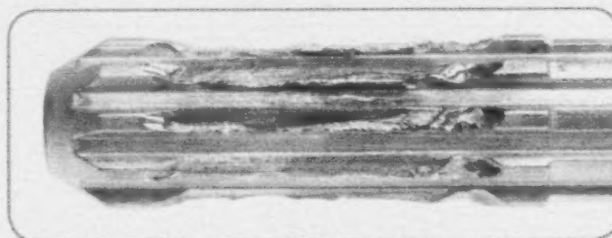
Gros plan de l'usure externe des cannelures

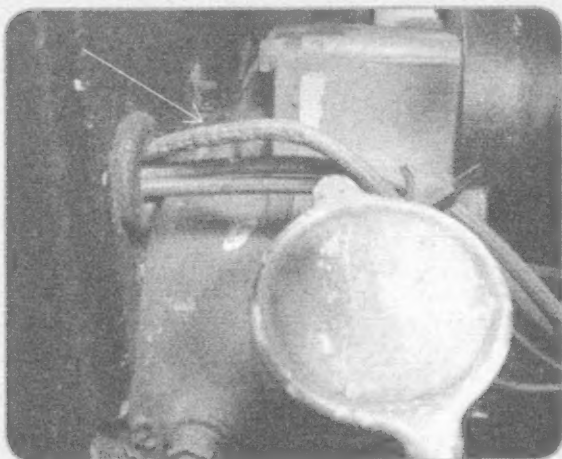
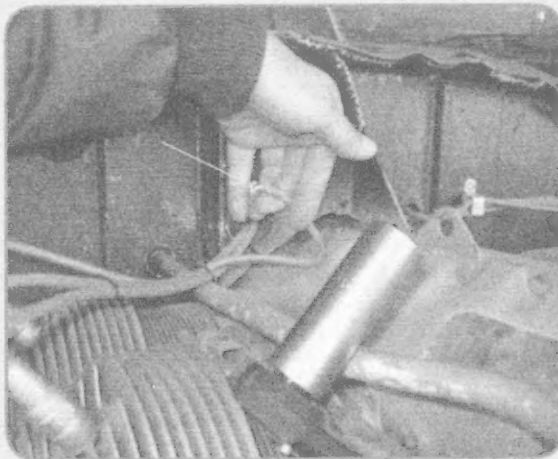
Souris, tu m'inquiètes...

M. Paul Harrington de Cottam (Ont.) a jugé bon de partager avec les lecteurs de SA—N le fait suivant. Après avoir effectué la maintenance d'un Cessna 172, M. Harrington a poussé l'aéronef à l'extérieur du hangar pour procéder à un point fixe au cours duquel il a remarqué une chute soudaine de la magnéto de droite. Voulant vérifier les bougies et les fils d'allumage, il a ramené l'aéronef à l'intérieur du hangar, enlevé les capots moteur, pour finalement constater que le dessus de la gaine du câble no 5 de la magnéto de droite avait été complètement rongé et que les autres câbles portaient des marques de dents. La magnéto de gauche par contre était intacte! Il a réglé le problème en remplaçant le faisceau de la magnéto de droite. Au cours des 36 années qu'il a passé à effectuer des travaux sur des aéronefs, M. Harrington n'avait jamais rien vu de tel! Il tenait donc à mentionner aux pilotes et aux techniciens d'entretien d'aéronefs (TEA) de ne pas hésiter à vérifier de nouveau les fils d'allumage en cas de chute des magnétos. Soyons vigilants!

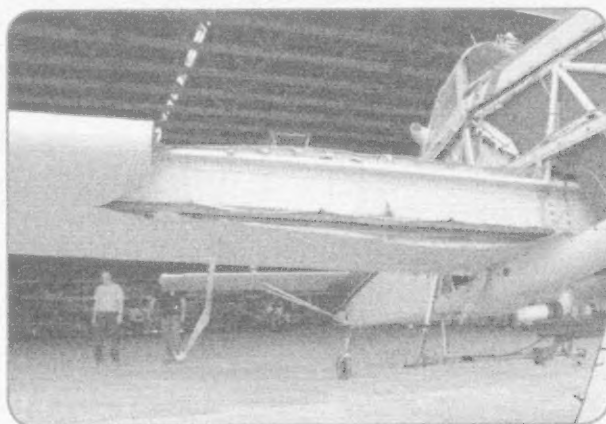
Le 29 juin 2010, un Air Tractor 502B effectuait un épandage aérien près de Portage la Prairie (Man.) lorsqu'il a heurté le mât métallique d'une tour météorologique d'environ 56 m de hauteur. Le pilote a effectué un atterrissage de précaution dans un champ avoisinant. L'inspection de l'aéronef a révélé des dommages à l'hélice, au train d'atterrissage droit, ainsi qu'au volet et au bord d'attaque de l'aile droite à environ 1,2 m du fuselage.

La photo ci-dessus illustrant les dommages au bord d'attaque de l'aile montre clairement à quel point le pilote a eu de la chance en ce qui concerne le point de contact de l'aéronef avec le mât. En effet, si le point de contact avait été plus loin sur le bord d'attaque, le pilote aurait sans doute perdu la maîtrise de l'aéronef. Selon l'exploitant, l'intégrité structurelle de la partie de l'aile de l'Air Tractor près du fuselage est ce qui a permis à l'aéronef de maintenir son état de navigabilité et sa pilotabilité. Le sommet du mât a été endommagé et un hauban galvanisé d'un diamètre de $\frac{3}{8}$ po a été coupé. Le Bureau de la sécurité des transports du Canada a publié un rapport de catégorie 5 sur l'événement (A10C0101).
